Сцепления: Scania – повреждения ведомого диска в приводе отбора мощности GMFZ 430 / N

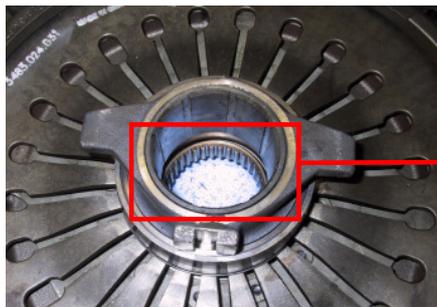
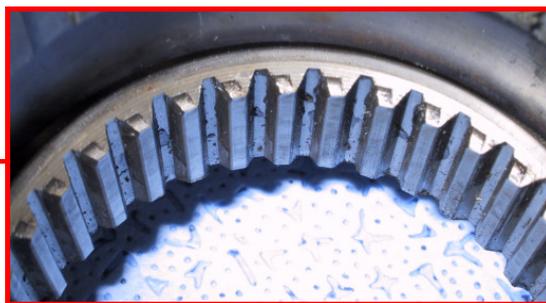
При неосторожном присоединении КПП к двигателю, ведомый диск вала отбора мощности может быть деформирован и смещен в направлении торсионных пружин диска сцепления.

Это происходит, если шлицы приводной муфты не входят в шлицы втулки, а ударяются в ее торец. При этом ведомый диск вала отбора мощности выжимается в направлении диска сцепления. Это может привести к заеданию торсионных пружин диска сцепления.

Следствием этого являются повреждения профиля. (как показано стрелками вверх).

Если ведомый диск поврежден, сцепление полностью не разъединяется и возникают шумы.

- Перед монтажом диск сцепления должен быть обязательно правильно отцентрирован.
- При монтаже необходимо обеспечить, чтобы шлицы вала привода правильно вошли в зацепления со шлицами приводной муфты.
Необходимо подать сжатый воздух в привод отбора мощности, проворачивая при этом вал. При вращении вала приводная муфта будет правильно позиционирована в профиле шлицевой втулки.

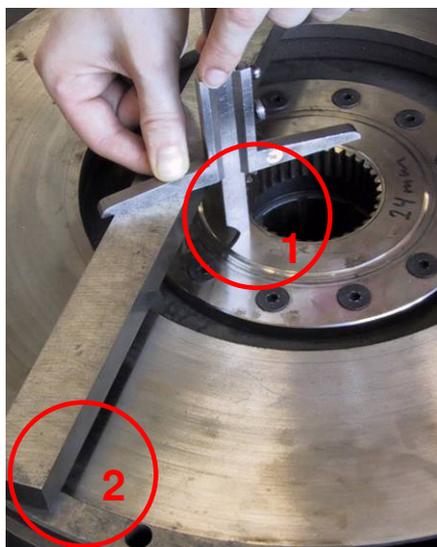
- Размеры проверяют при помощи специального инструмента, как показано на снимке.
- Зазор между торцом шлицевой втулки ведомого диска отбора мощности (1) и контактной поверхностью корпуса маховика (2) должен составлять у ведущего диска сцепления с номером
 - 3483 024 031 приблизительно 32 мм,
 - 3483 019 031 приблизительно 23 мм.
