## Сцепления Nkw: Ущерб при транспортировке / Неправильное обращение

Двухдисковое сцепление

Поломка Бобышки / Промежуточное кольцо

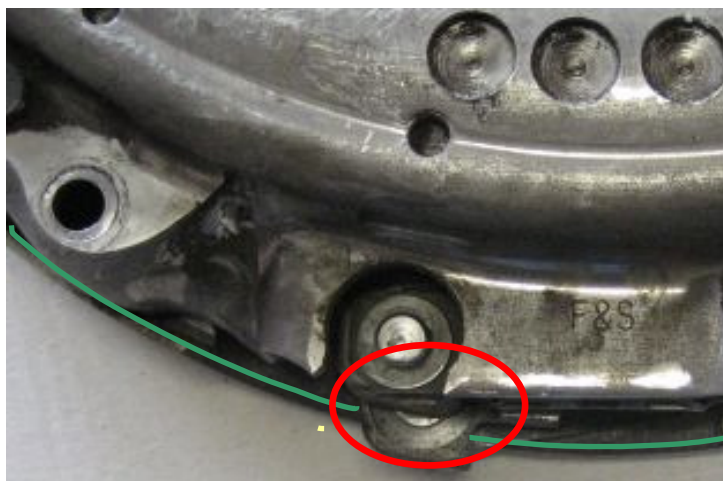
Рис. 1: Бобышка выступает за край

Место излома бобышки очень трудно определить.

На рис. 1 отчетливо видно, что бобышка выступает за наружный диаметр нажимного диска.

Если установить нажимной диск в таком виде, то могут возникать проблемы при выключении сцепления. Кроме того, во время движения отломившаяся часть вместе с нажимной пружиной может по инерции сместиться наружу и вызвать повреждение картера сцепления.

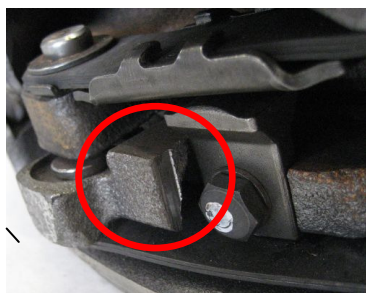
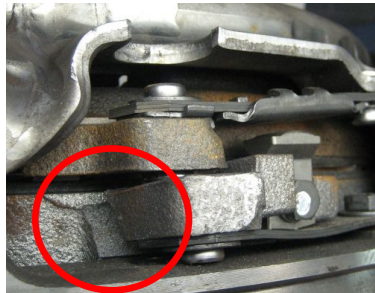
На рис. 2 и 3 видны места излома.

Рис. 2+3: Места излома бобышки среднего диска

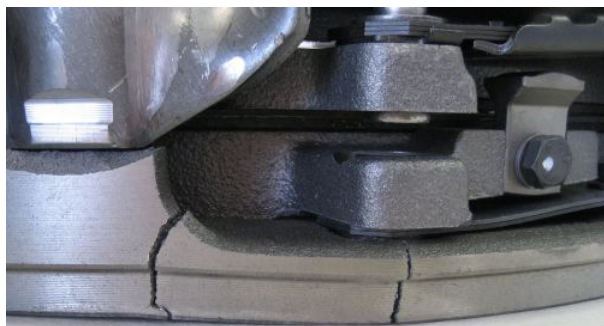
Рис. 4: Поломка промежуточного кольца

Сцепления с подобной поломкой нажимного диска вообще не подлежат установке, поскольку это приведет к еще более дорогостоящему ремонту.
